全員協議会資料 2

令和 5 年（2023 年） 6 月 23 日

建設部公園・施設課

建築士による調査結果について

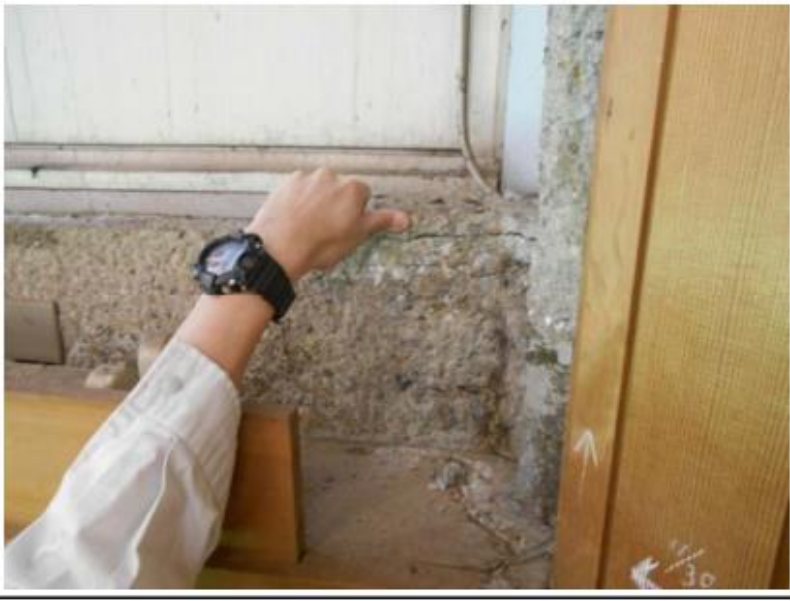
No.	107

壁		
<p>状況：階段の上部壁面に割れが発生している。 地震時に落下の危険性がある。</p>		
<p>対策：該当箇所の撤去。</p>

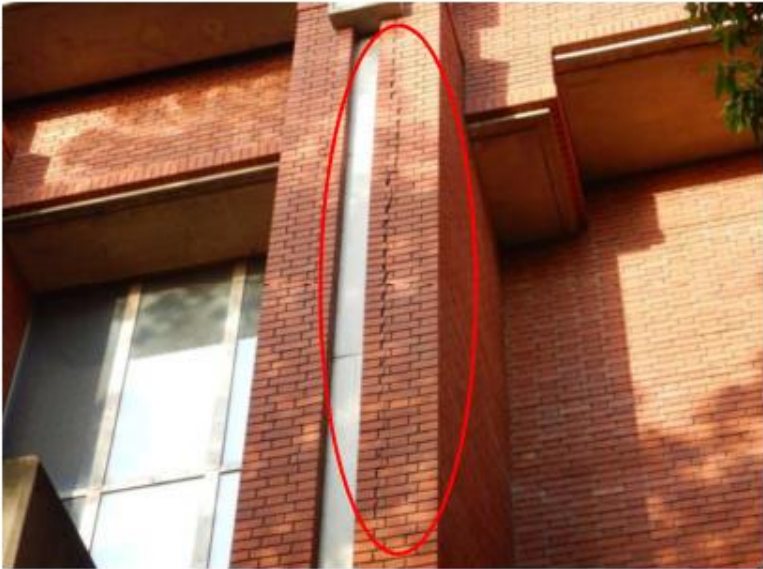
No.	1

外壁		
状況：柱型にレンガの割れが見られる。 地震時にレンガ落下の危険性がある。		
対策：該当箇所を撤去した後、同仕上にて復旧。

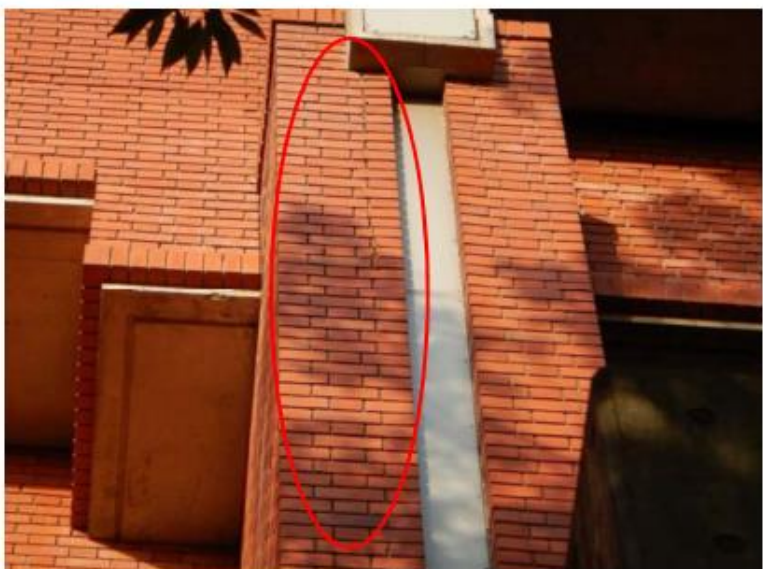
No.	1

同上

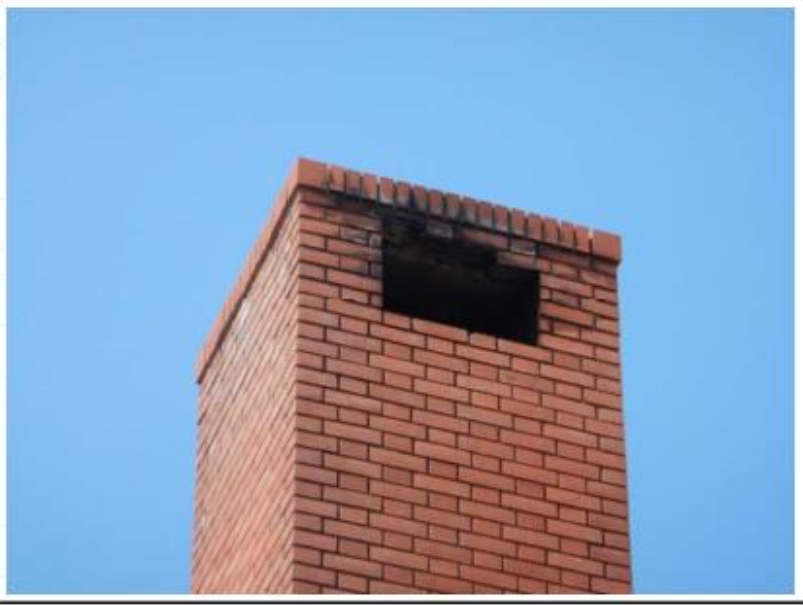
No.	29
煙突	
状況: 吹き出し口部にレンガの割れ・破損が見れる。	
破損部周辺で浮きの可能性があり危険。	
対策: 該当箇所を撤去した後、同仕上で復旧。
